La riada que vendrá. Rincón de la Victoria. 19 agosto 2015.

Breve informe sobre el riesgo de inundaciones.

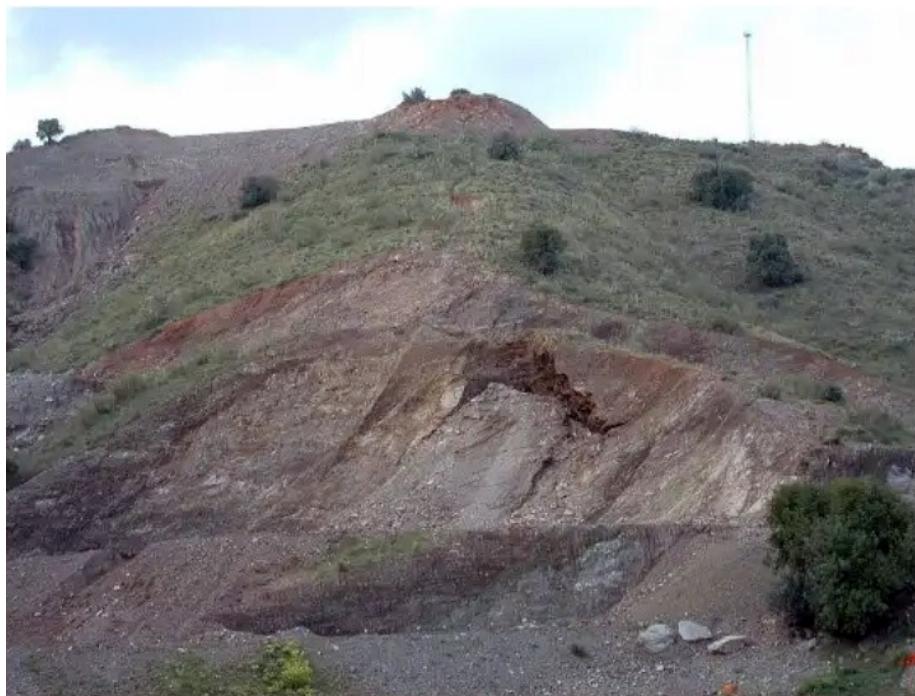
Erosión en la zona de El Cortijuelo tras las lluvias de 2004

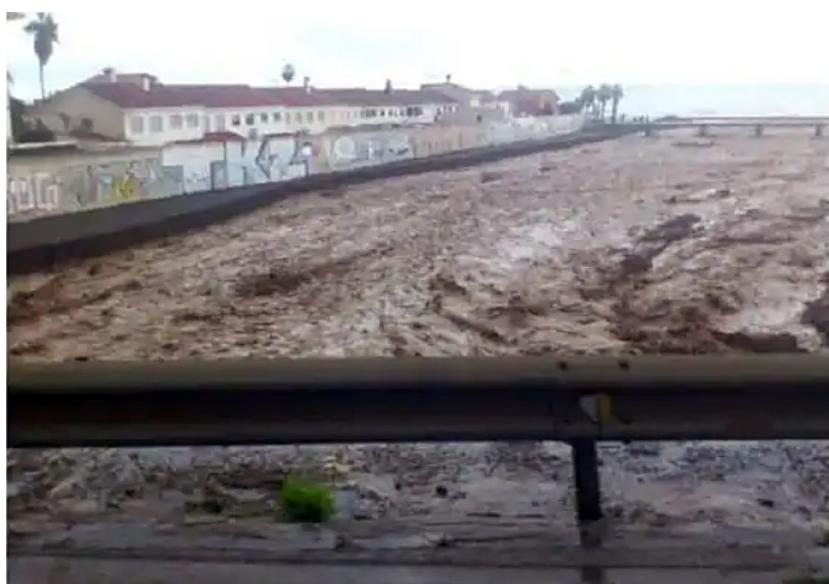
- Una edificación bajo el viaducto de la autovía invade el terreno de policía del arroyo.
- El Centro Comercial Rincón de la Victoria está dentro de la zona inundable.
- Tiene una carretera en la zona de policía
- Recientemente se ha construido una zona ajardinada cerca de la desembocadura, en espacio usurpado al cauce del río y ampliado con los desmontes realizados en la pared contigua para construir un grupo de casas adosadas "Residencial Los Cármenes" en parte sobre terrenos correspondientes al municipio de Málaga.
- El cono de deyección está ocupado parcialmente por el campo de fútbol y edificaciones anexas, y dos urbanizaciones están construidas en áreas inundables.
- En 2004 mantuvo su capacidad de evacuación, con desbordamiento parcial hacia la trama urbana central.

Arroyo Totalán 28 de marzo de 2004 desde el puente de entrada a La Cala del Moral

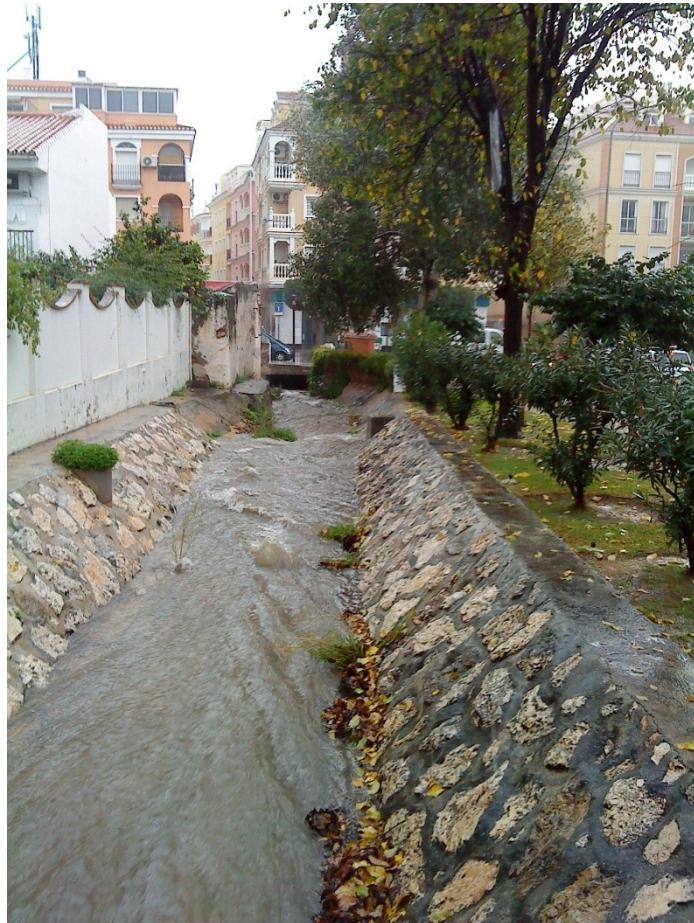
- Cabecera parcialmente borrada
- Guardería municipal en la zona de policía
- Canalización antigua (dimensionada para una cuenca sin edificios, de menor escorrentía) en su tramo medio bajo Don Miguel, y desde la Avda. de Málaga.
- En 2004 fue desbordado desde el inicio de la canalización por la urbanización Don Miguel.

Tramo inferior del arroyo Los Pinchos tras un chaparrón ligero el 4/enero/2010

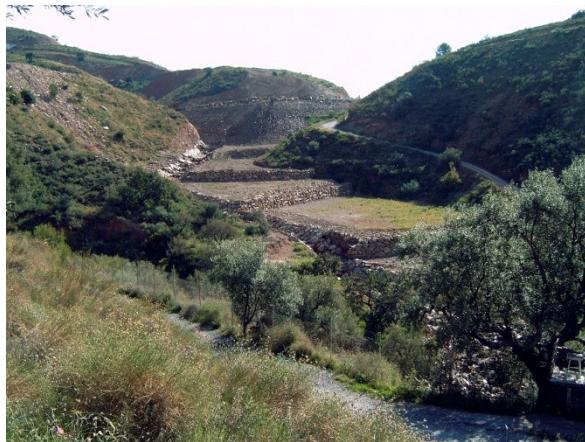
- Su cabecera ha sido borrada por los movimientos de tierra de Parque Victoria con relleno de vaguadas mediante vertidos de piedras, lodos y tierra para formar una sucesión de terrazas escalonadas, de drenaje comprometido.
- Su tramo medio bajo fue desviado en sentido este-oeste por las construcciones de edificios en el entorno de la calle Tamadaba.
- Está canalizado rodeando por la izquierda el IES Puerta de la Axarquía que en 2004 inundó hasta la primera planta.
- Ha sido embovedado recientemente a lo largo del Paseo de Filipinas.
- La calle San Juan (espacio del arroyo en su desembocadura) suele tener coches aparcados.

Terrazas en descenso desde Fuente Arroyos.

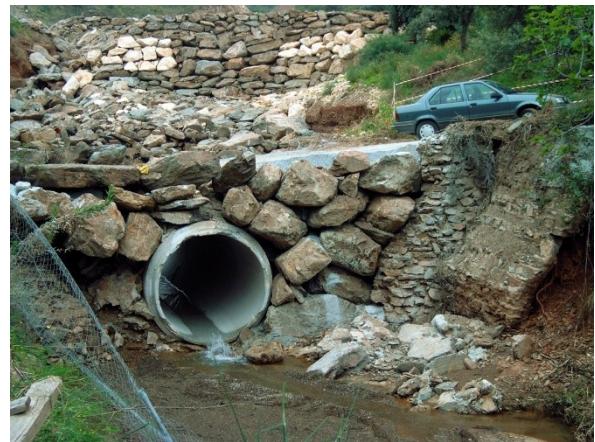
Punto negro en el drenaje occidental.

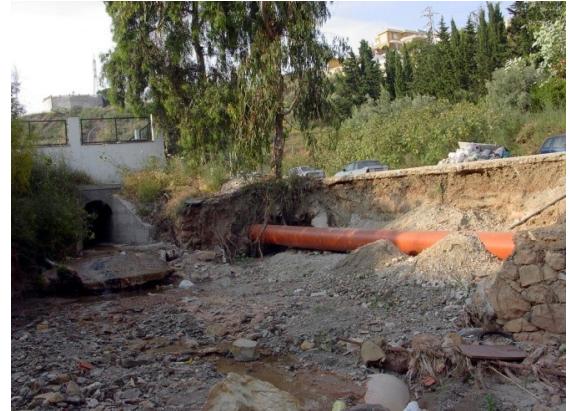
- Desmontes, aterramiento, taludes y movimientos de tierras en Parque Victoria
- Desaparece por canalización bajo Lidl, bloques y adosados.
- En 2004 el agua llegó al primer piso del edificio de C/ Limonero nº 1.

A. de los Muertos apareciendo bajo el Conjunto Montilla, colindante con la C/ Limonero (05/06/2004)

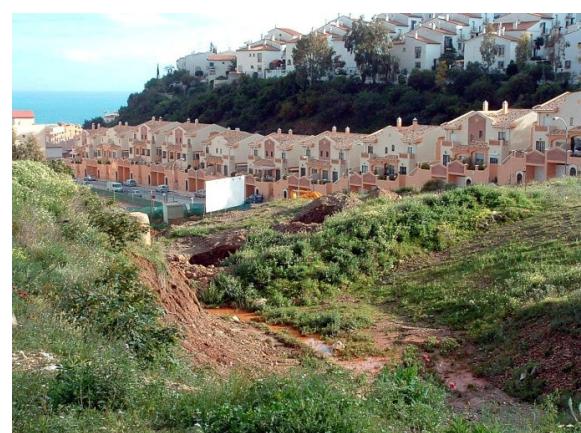
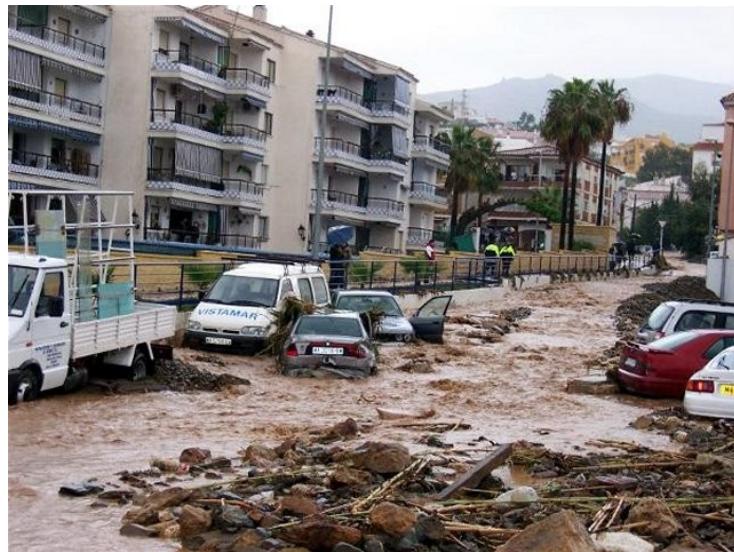
- En 2004 el desplazamiento de rocas y tierra procedentes del borrado de la cuenca en Parque Victoria fue catastrófico para Rincón de la Victoria.

Arroyo Pilones desbordado cerca del Paseo Marítimo 28/04/2004

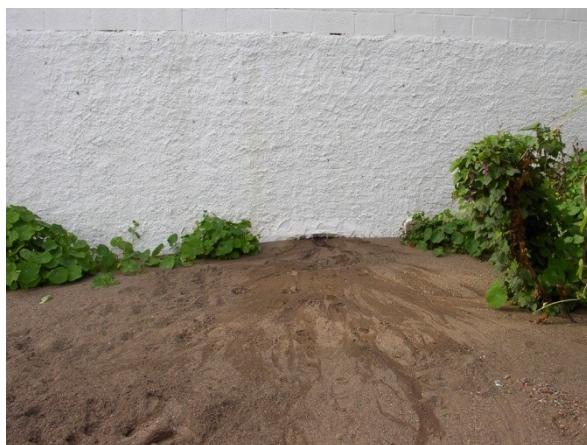
- Trigueros ha sido canalizado con escolleras hasta la calle Gran Bretaña, en la que una construcción privada ocupa el cauce completamente, desde la calle Gran Bretaña a la Av. Luxemburgo.
- En 2004 fue desbordado y el embovedado estalló en la calle del Estanco, haciendo un gran socavón.

Ocupación y cierre del cauce de Trigueros.

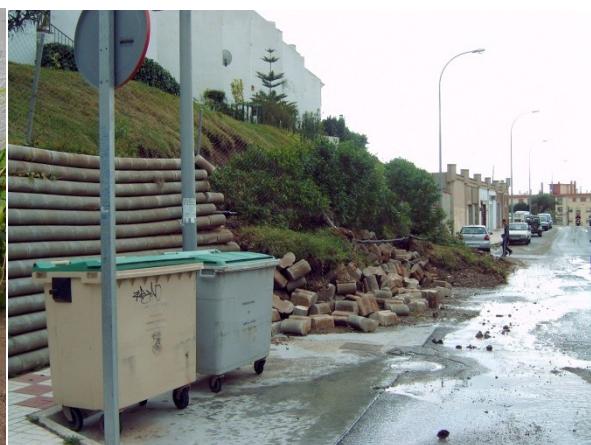
Arrastres por el desbordamiento que produjo

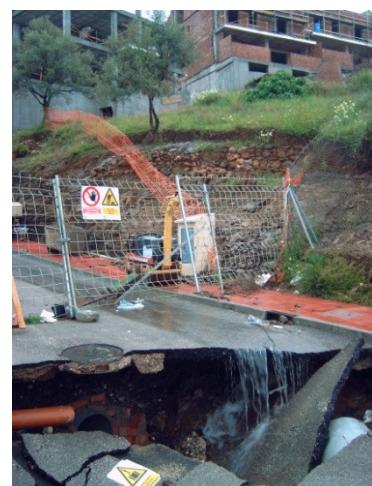
- En 2004 arrastró todo el asfalto de La Corta y socavó la calle Ángeles Navas Atencia.

C/ Ángeles Navas Atencia. 29/03/2004

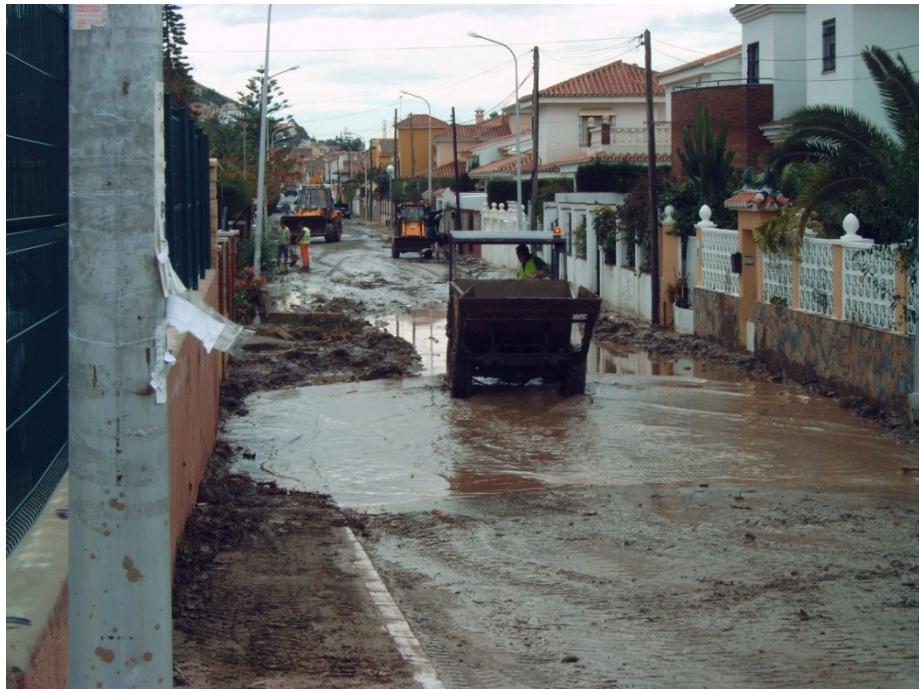
- La cabecera del A. de la Huerta Villodres ha sido borrada por los vertidos de Parque Victoria.
- El cauce ha sido artificialmente alterado y encauzado.
- Se ha mostrado insuficiente para poder drenar al Pajaritos, el Maimón y los Desagües de Julián (desaparecidos).
- En 2004 saltó sobre casas en Avda de la Candelaria e inundó Rincón desde Cotomar.

C/ Los Nardos (Cotomar). 29 de marzo de 2004.

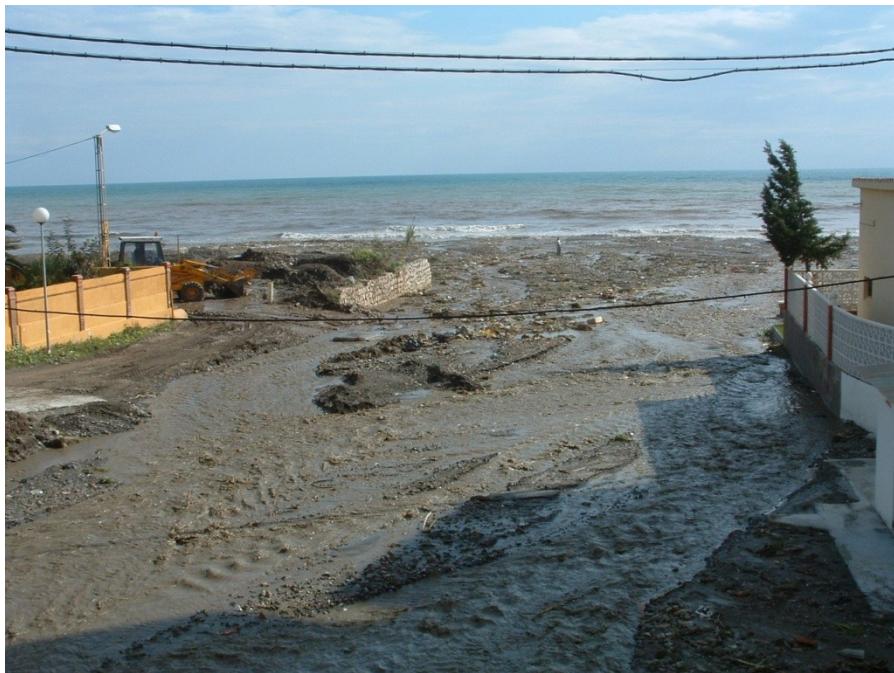
- Por su margen derecho recibe aguas procedentes de las alturas del Pico Salazar, muy alteradas por Parque Victoria, y en el T.M. Moclinejo, Pico Vareno (501 msnm), Alto de Lema (584msnm) y Piedras Blancas (673msnm), a través del A. de los González, A. de Albenda, A de los Montes y el propio Granadillas.
- Por su margen izquierdo las aguas proceden del Tio Cañas (317msnm) y Alto del Cruzado (550 msnm), a través de A. del Tío Casilda (muy afectado por la Urb. Lo Cea), A. de la Fuente, A. de los Narcisos.
- En 2005 la Consejería de Medio Ambiente construyó y cedió al Ayuntamiento, un gran deposito regulador de agua en el margen derecho (a unos 3,5 km de la costa), ocupando la zona de dominio hidráulico, en área de inundación.
- Mantiene su capacidad de evacuación incluso con el estrechamiento final al sur de la N-340, ocupado por una instalación hostelera.

Arroyo Granadillas 29 marzo 2004.

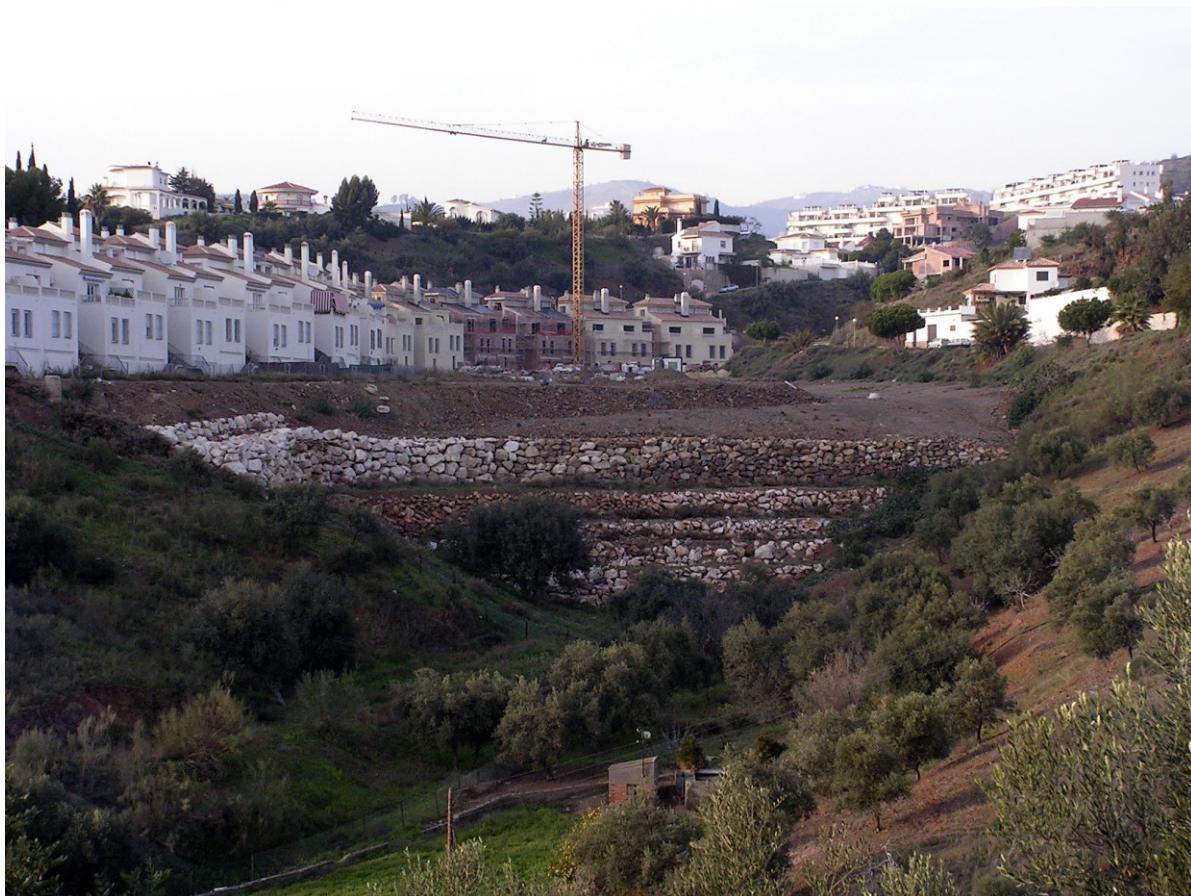
- **Serrezuela** . Su cabecera ha sido ocupada por el Campo de Golf Añoretas y la urbanización Paraíso del Sol que presenta un inquietante relleno sostenido por una alta represa de rocas de escollera.

Urb Paraiso del Sol. Escollera de contención sobre el arroyo Serrezuela 01/01/2004.

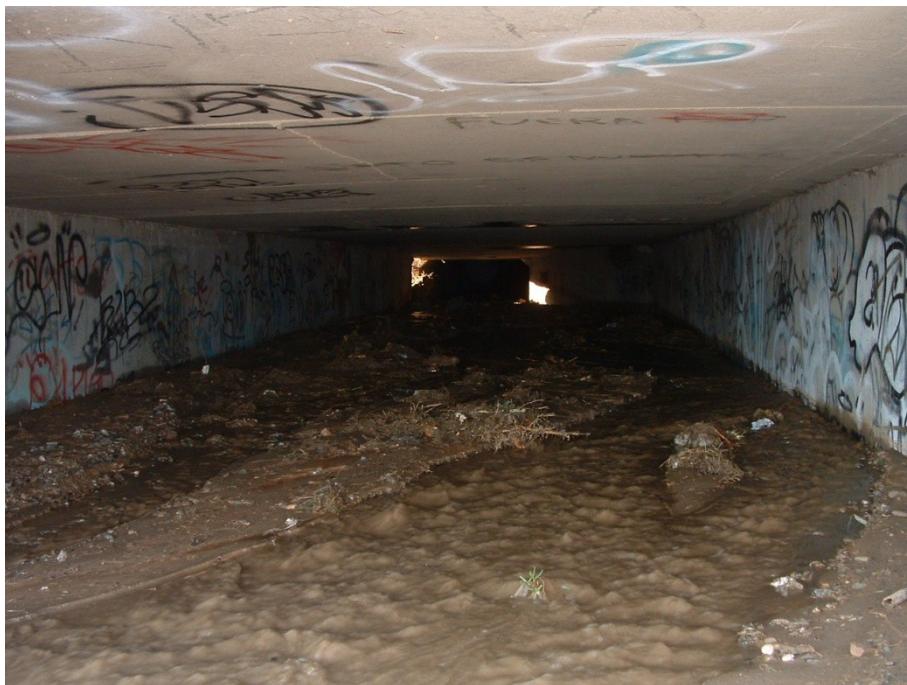
La vulnerabilidad en las inmediaciones de las desembocaduras se ve incrementada por el hecho de que casi todos los arroyos están embovedados a su paso por las zonas urbanas ² (*), y por vías de comunicación y construcciones perpendiculares al discurrir de las aguas, que crean represamientos y agravan las repercusiones de las inundaciones. Rincón de la Victoria se ha convertido en el modelo a estudiar por sociólogos y geógrafos, puesto que concentra todos los problemas de carencia de regulación y planificación, derivados de los procesos de metropolización y explosión urbanística de finales del siglo XX y constituye un excelente laboratorio para valorar consecuencias y percepciones.

2004. Interior del embovedado del arroyo del Los Pilones (Cementerio) en su desembocadura.

1. Revisar los canales de evacuación y drenaje de las zonas más bajas, que son las más densamente pobladas y las más susceptibles de obstrucción, al estar comprometidas por embovedamientos dimensionados a la baja.

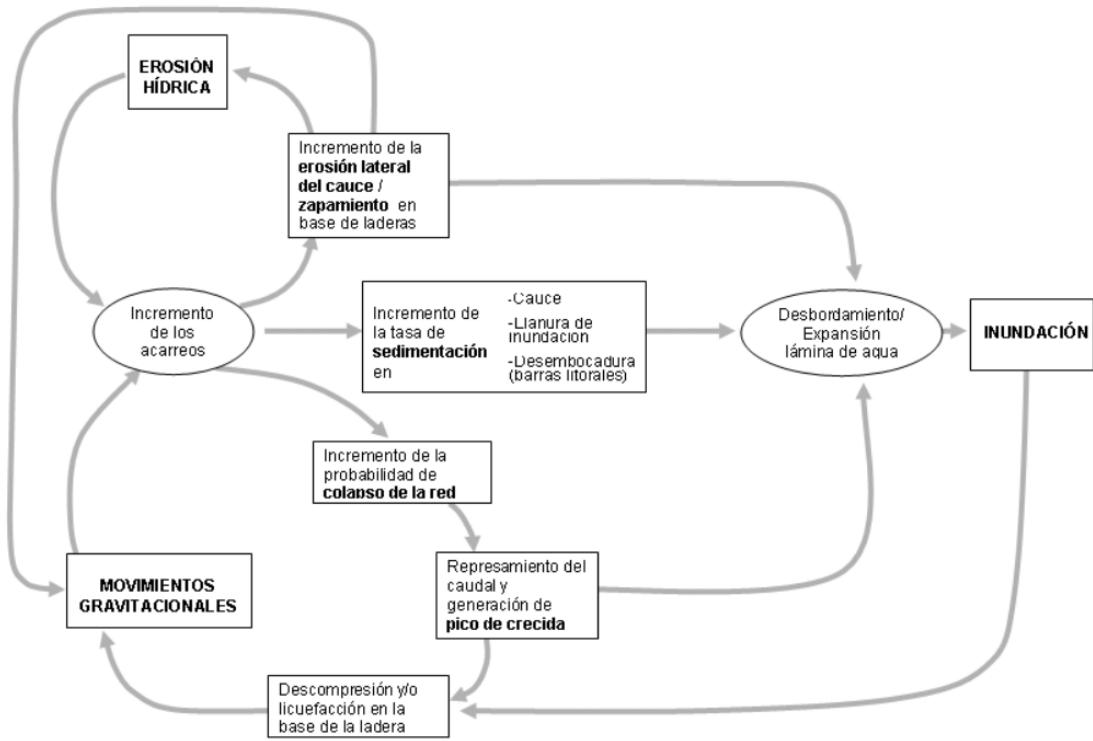
Esquema conceptual de las interrelaciones entre el peligro de erosión hídrica, de movimientos gravitacionales y de avenida e inundación.
